InnCoa

Korrosionsatlas

SURFACE AND SUBSTRATE ENGINEERING

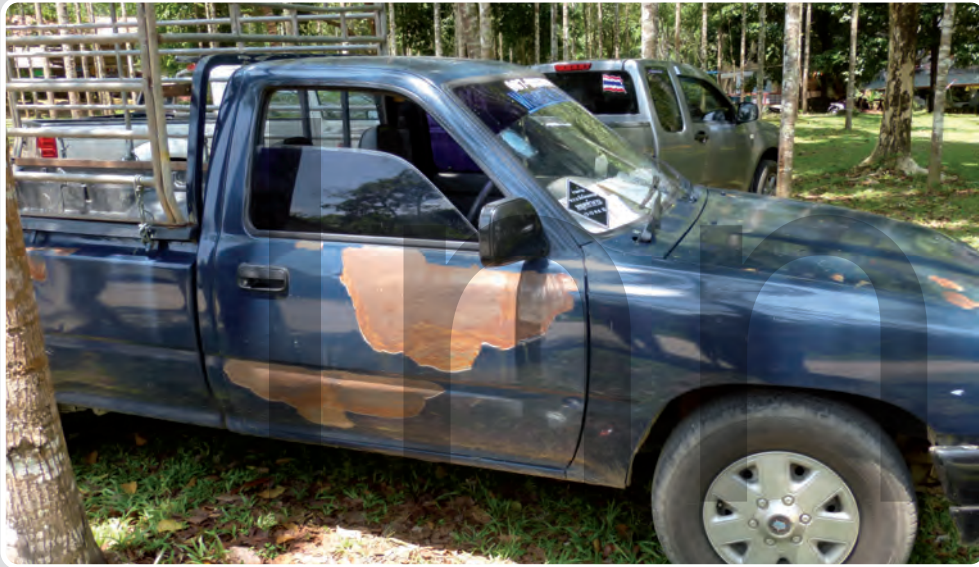
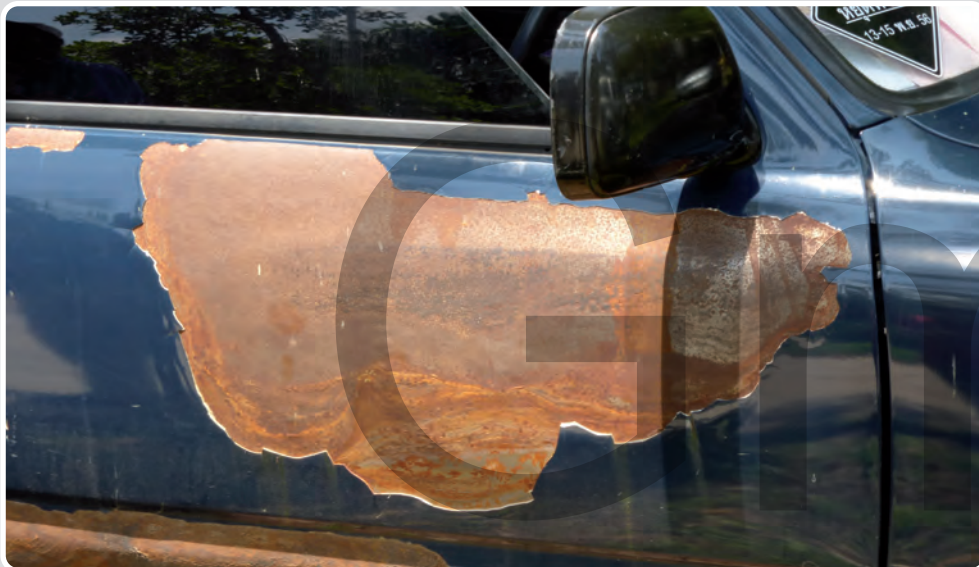
Die Flächenkorrosion ist nach DIN 50900 eine Korrosion, bei der die gesamte Oberfläche annähernd gleichmäßig abgetragen wird. Dazu gehört auch die "Muldenkorrosion", bei der der Korrosionsabtrag örtlich verschieden stark erfolgt.

Die Korrosionsgeschwindigkeit an Werkstoffen, welche Flächenkorrosion erleiden können, ist von Salzgehalt, pH-Wert, Sauerstoffgehalt, Temperatur des Mediums, Zeit, Luftverunreinigung und Strömungsverhältnisse des Mediums abhängig.

- Karosserieblech aus unlegiertem Stahl

z.B. Flächenkorrosion in einer warmen, feuchten Umgebung (nah zur Meeresküste) – Sauerstoffkorrosionstyp Stahl; Ort: Khao Sok, Thailand

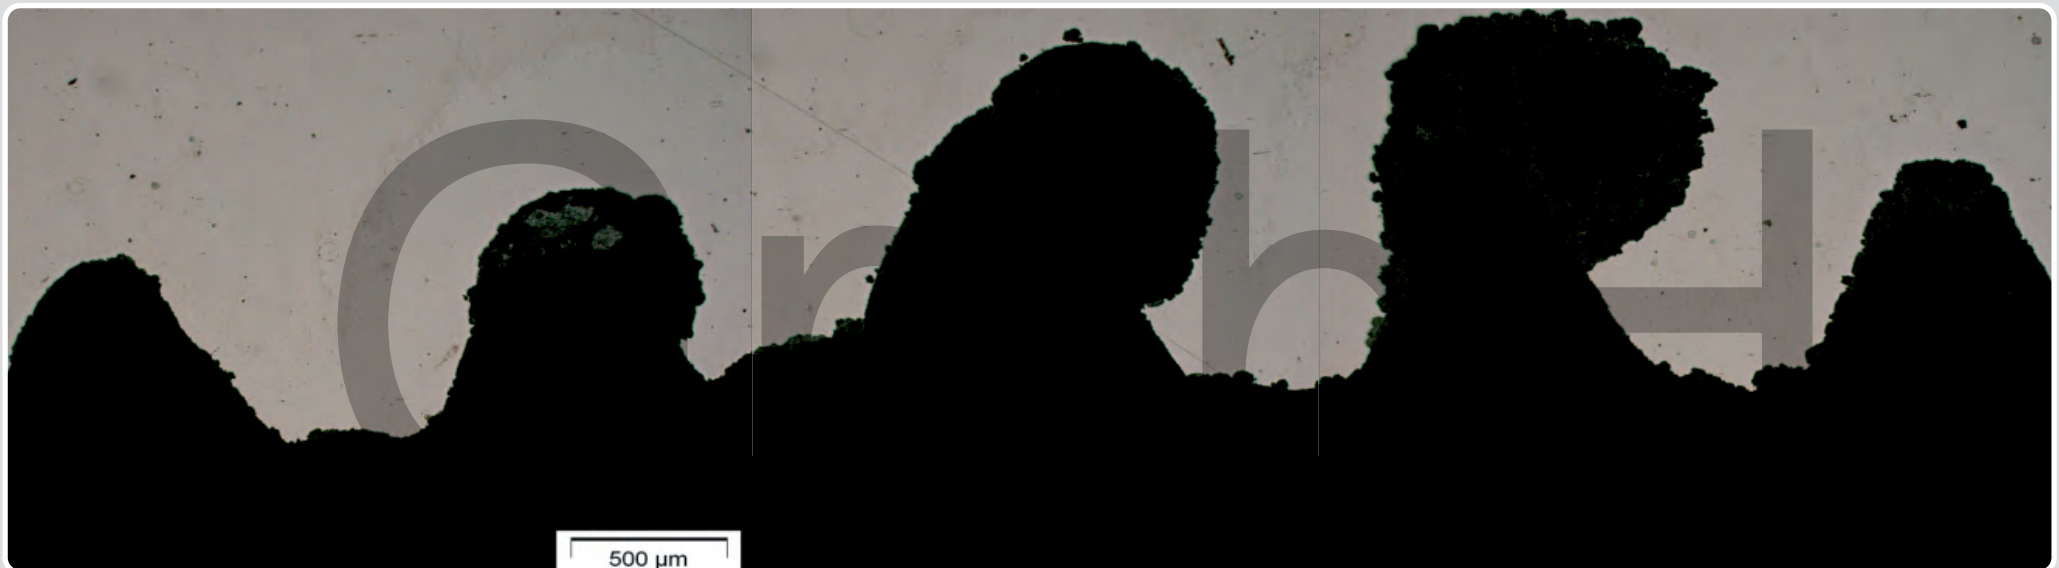
Muttergewinde Werkstoff 1.4021, beaufschlagt mit chlorid- und schwefelhaltigen Kondensaten, Übergang Loch- zu Muldenkorrosion, d.h. von lokalem zu totalem Zusammenbruch der Passivschicht

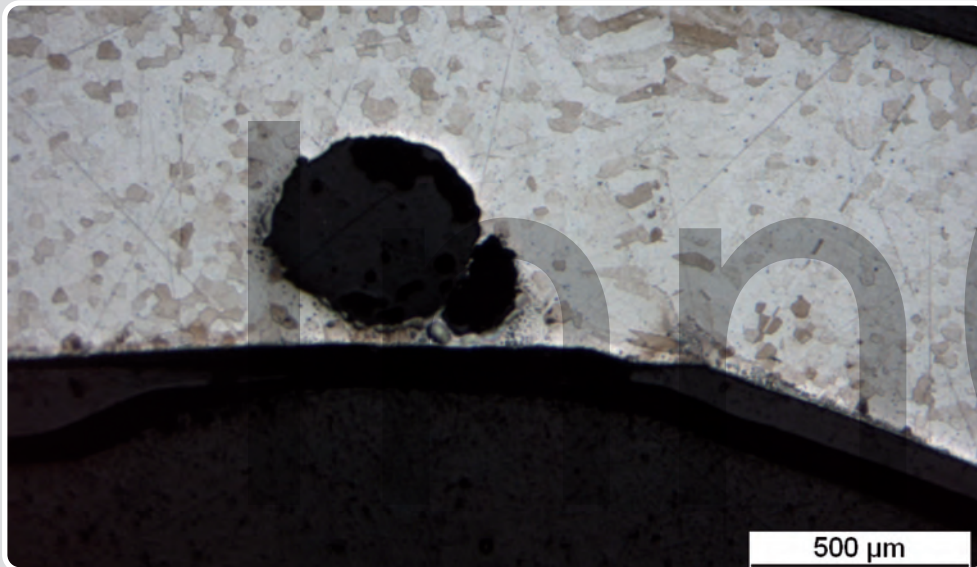
Lochkorrosion am **Trinkwasserrohr** [1.4521 (X2CrMo18-2)] nach dem Spülen mit einer Entkeimungslösung auf Chlordioxid-Basis in unbekannter Konzentration bei Raumtemperatur

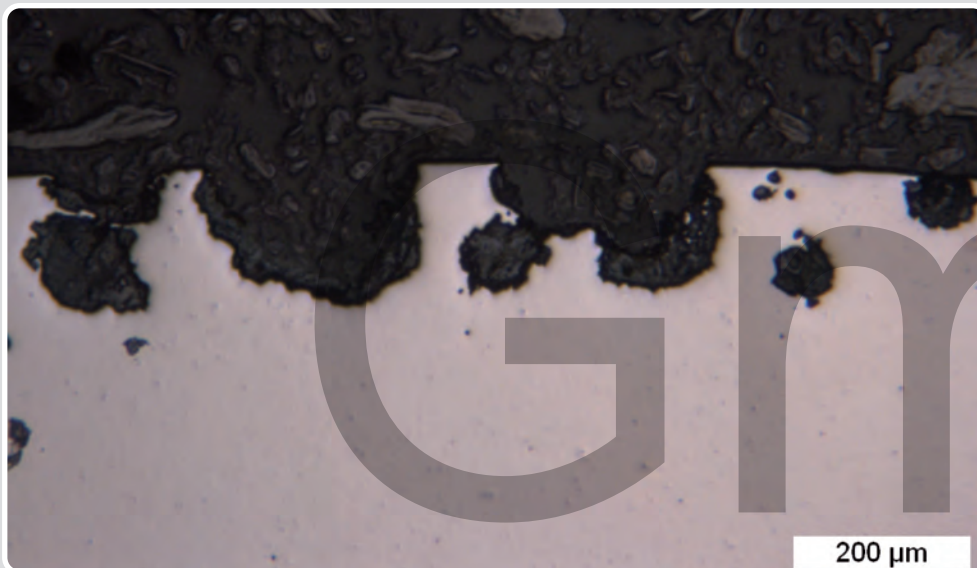
Rohrabschnitt eines unbekanntes Eisenwerkstoffes, der erst gebeizt und dann mittels Innenanode hartverchromt wurde. Bereich außen - starke Lochkorrosion

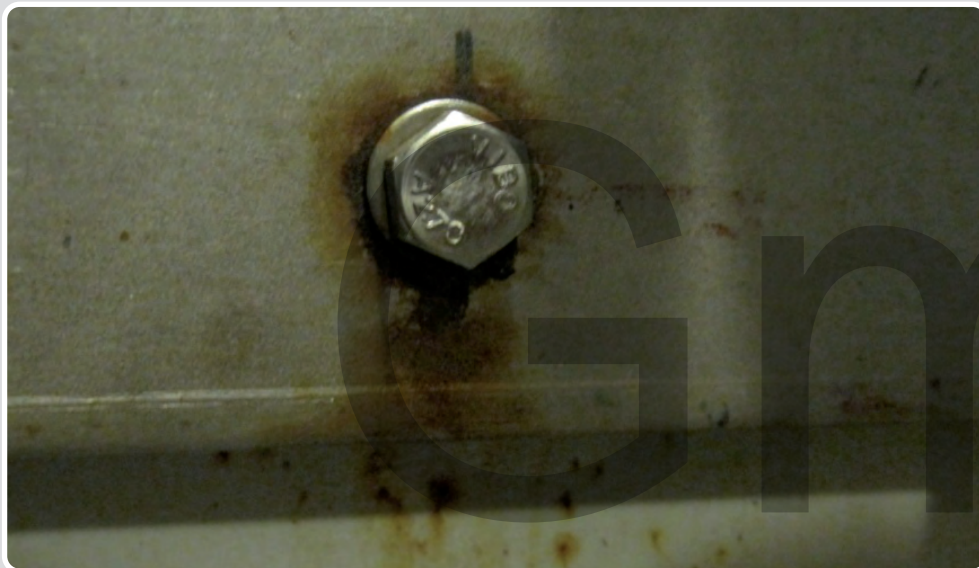
Unterkopfkorrosion an einer A2-70-Schraube

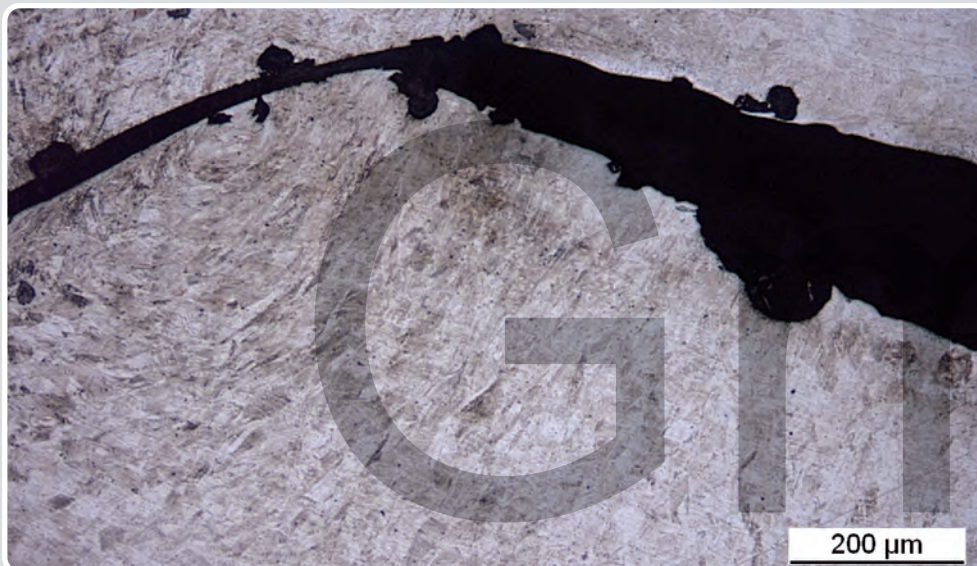
Bördelung zwei austenitischer Bleche (1.4301).
Spaltkorrosion an den Anbindungspunkten einer Abgasanlage

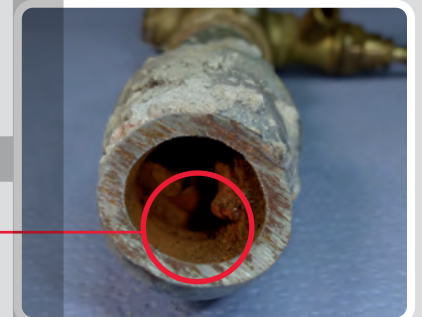
Innenseite eines Wasserrohrs aus unlegiertem Stahl
 (unbekannte Zusammensetzung).
 Großflächige Ablagerungen im Inneren des Rohres -
 Belüftungselement mit **Sekundärkorrosion**.

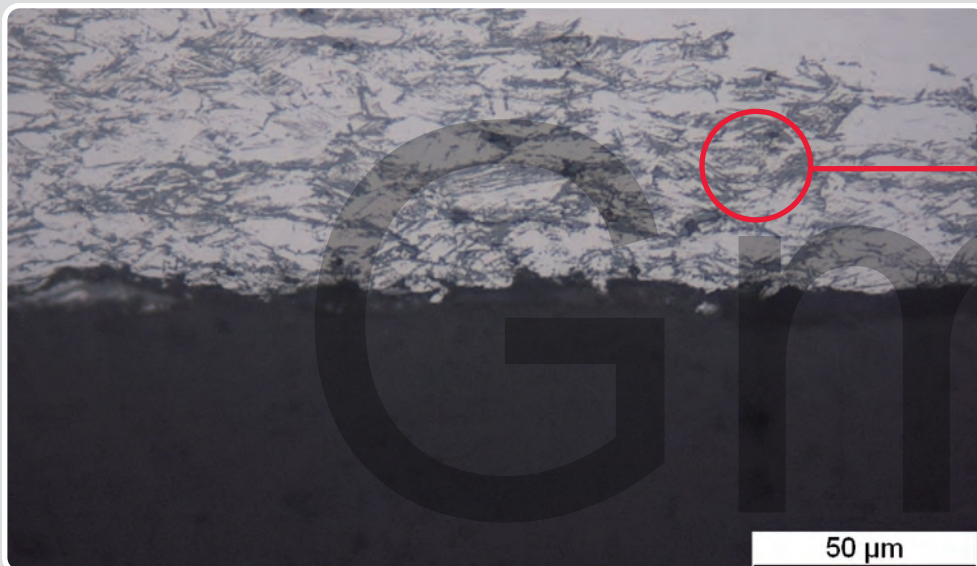
Feder aus 1.4310

Selektive Korrosion von Verformungsmartensit; hier an einem stark kaltverfestigten austenitischen Federstahl

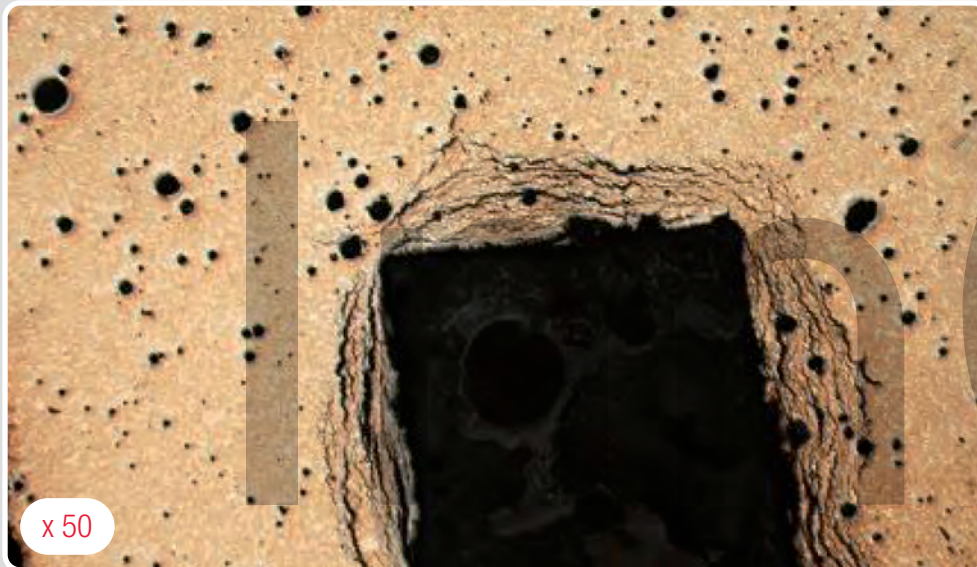
Selektive Korrosion: IK und Schichtkorrosion

Starke Korrosion an der Grundplatte aus ZnAl4Cu1.
Verlust der Dichtfunktion im Bereich des O-Rings um das Gewinde.

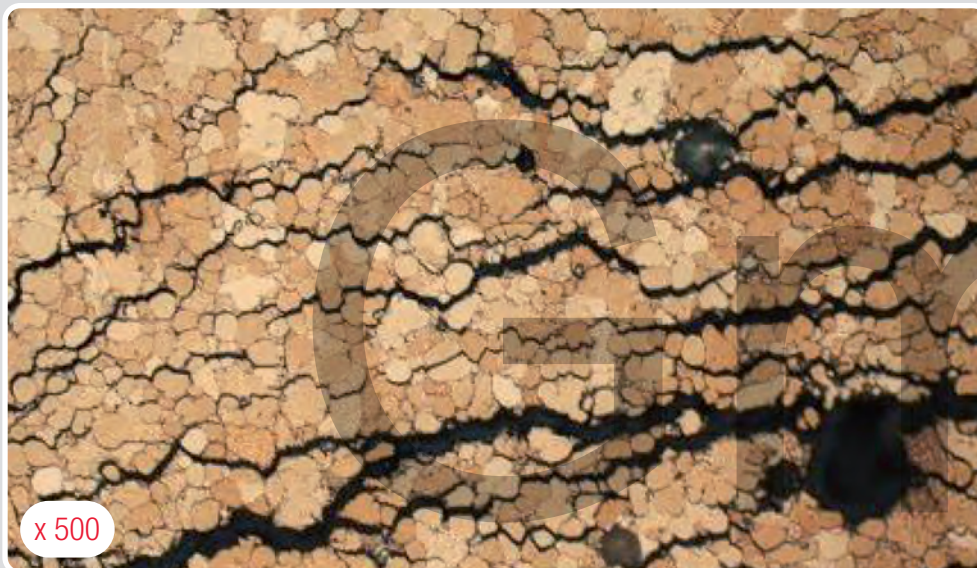
IK + Schichtkorrosion an Zn-Druckguss durch Überschreitung des Sn-Gehaltes und Ausbau eines ungünstigeren Mikroklimas innerhalb des Gehäuses.

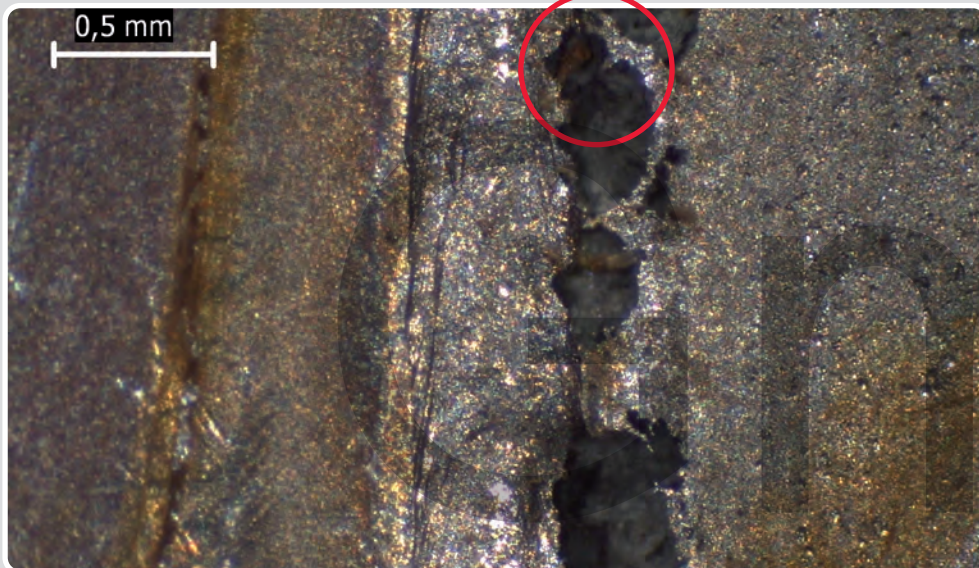
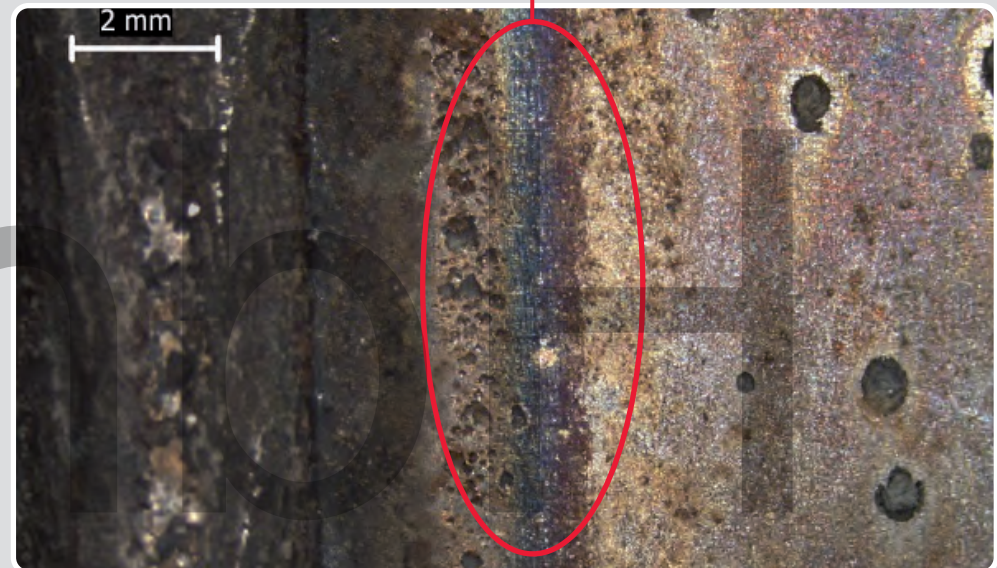
Geschweißte Proben aus hochlegierten Stählen (1.4509/1.4301) potentiostatisch polarisiert in einer NaCl-Lösung.

Korrosionsangriff direkt neben der Schweißnaht (Ferrit-Seite)

und in der Wärmeeinflusszone (Ferrit-Seite) elektrochemisch initiiert

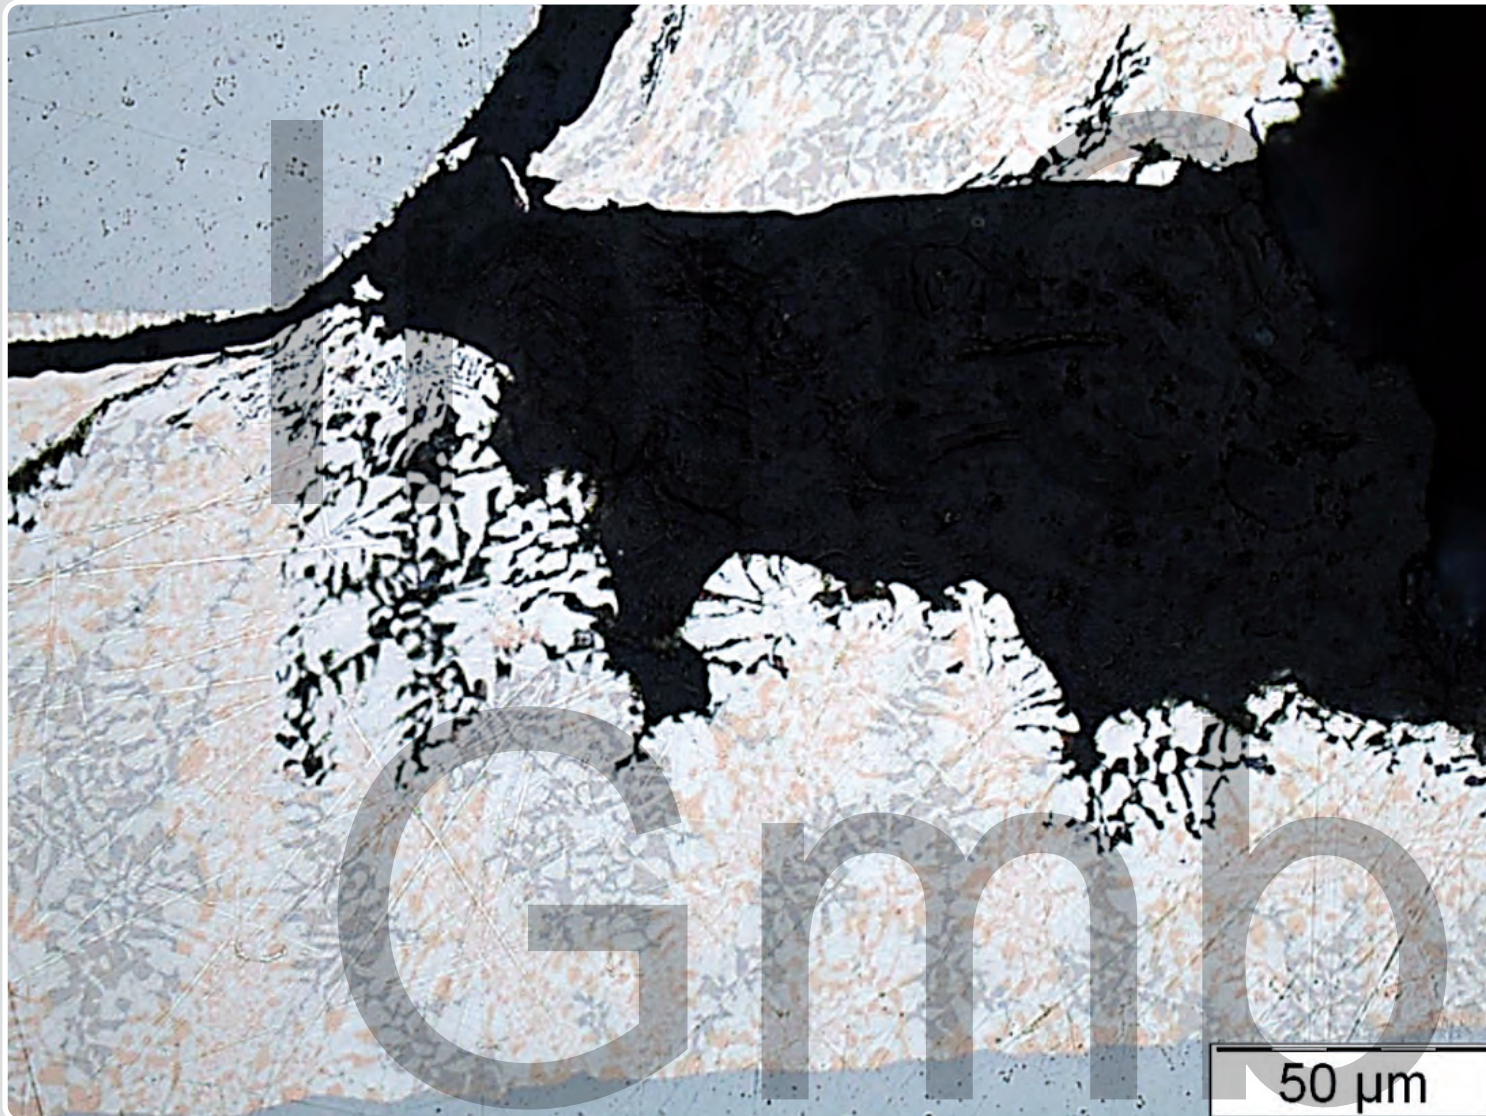
Selektive Korrosion an Hartlot

Eutektische Cu/Ag-Legierung,
Cu-reiche Phase korrodiert,
Ag-reiche Phase bleibt stehen

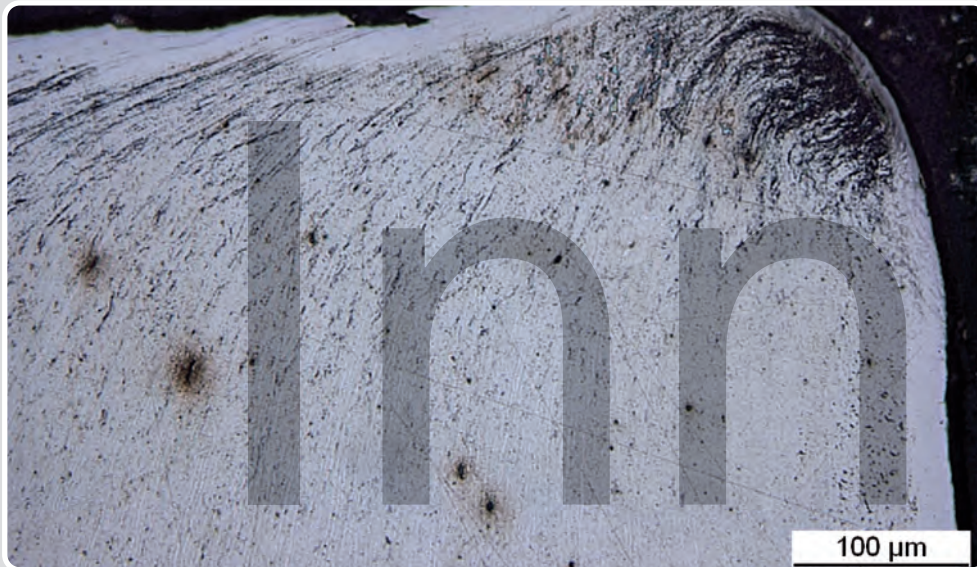
Korrosion von Verformungsgefügen bei kolsterisierten Teilen

1.4404 nach ca. 6 Monaten Einsatz im Außen- und Innenbereich einer Kühlwasseranlage. Korrosion von Verformungsgefüge bedingt durch starke Kaltverfestigung am Austenit, 1.4404, nach dem Herstellungsprozess vor dem Kolsterisieren.

Ergebnis: Ausbildung von Verformungsmartensit in stark verformten Bereichen der Bauteile
 → dadurch wird das Korrosionsverhalten negativ beeinflusst und der Verformungsmartensit wirkt zusätzlich als Störfaktor bei der Ausbildung der Kolsterisierungsschichten

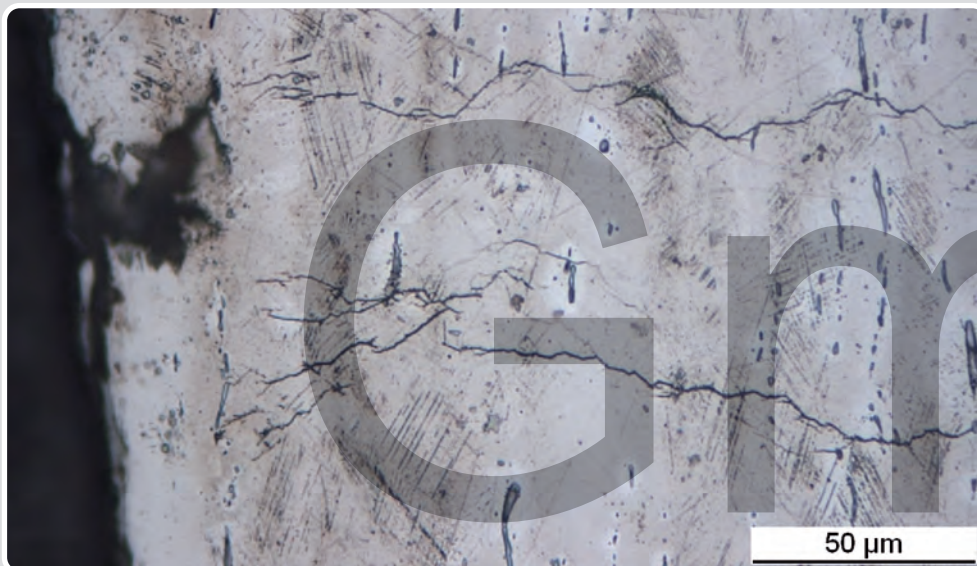
Bolzen aus 1.4305:
Chloridinduzierte Spannungsrisskorrosion, Verlauf bevorzugt senkrecht zu MnS-Einschlüssen.

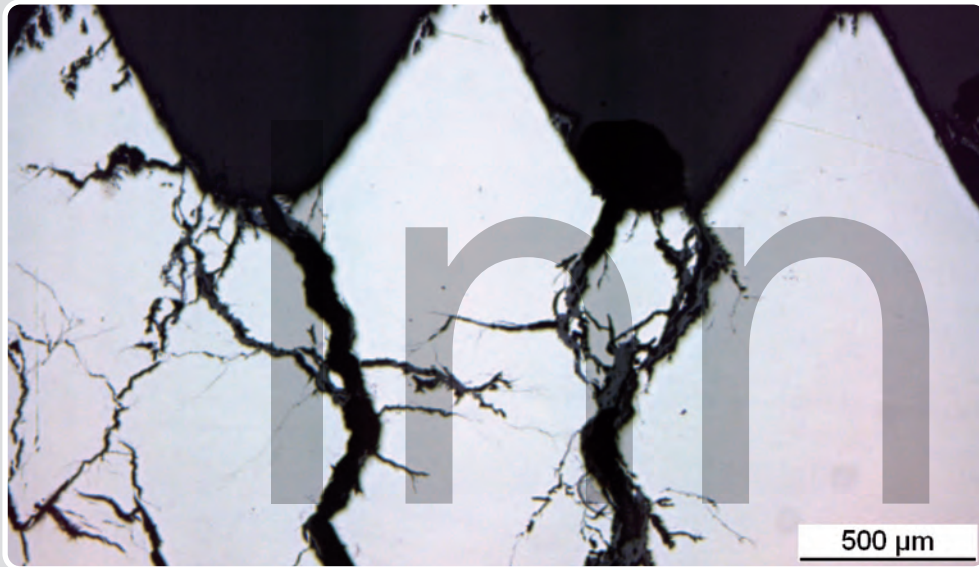
Lokal begrenzte Korrosion mit mechanischer Beanspruchung - Spannungsrissskorrosion

Chloridinduzierte starke Spannungsrissskorrosion an Schrauben aus **A2-70** im Bereich des Sitzes der Mutter am Gewinde.

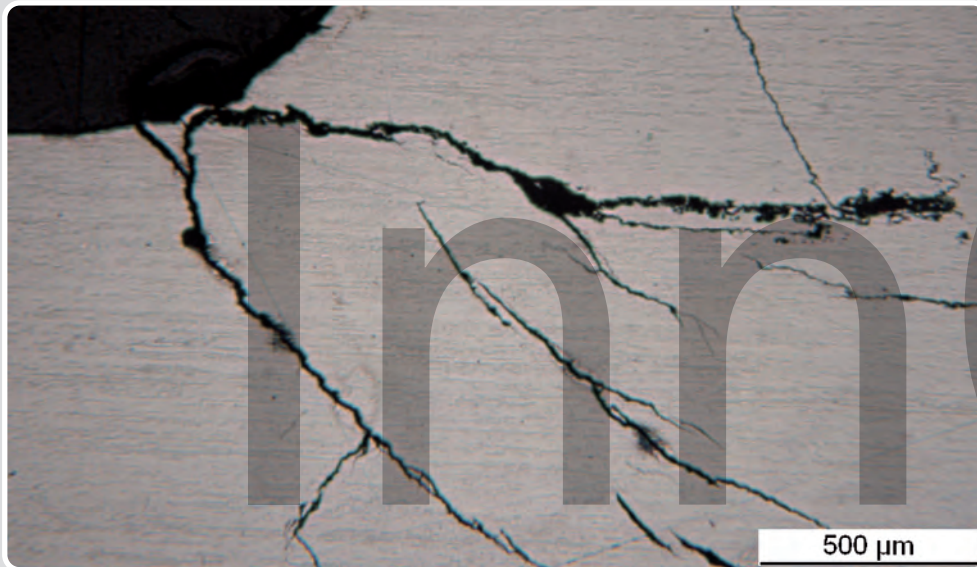
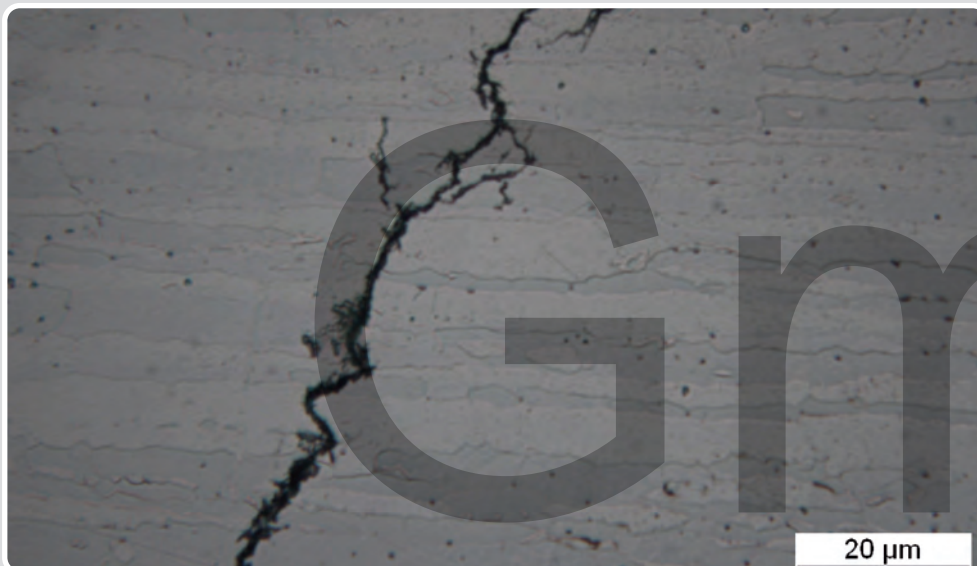
Spannungsrisskorrosion an Duplexstahl 1.4462

Duplexstahl weist ein zweiphasiges Gefüge auf, welches aus Ferrit und Austenit besteht. Häufig verläuft der Riss nur im Austenit.

Im vorliegenden Beispiel (Prüfung in 42% MgCl₂ Lösung bei ca. 140°C) werden ferritische und austenitische Gefügebestandteile aber in gleicher Weise durchtrennt.

Duplex ist nicht frei von Spannungsrisskorrosion, gilt aber bis 100°C als sicher.

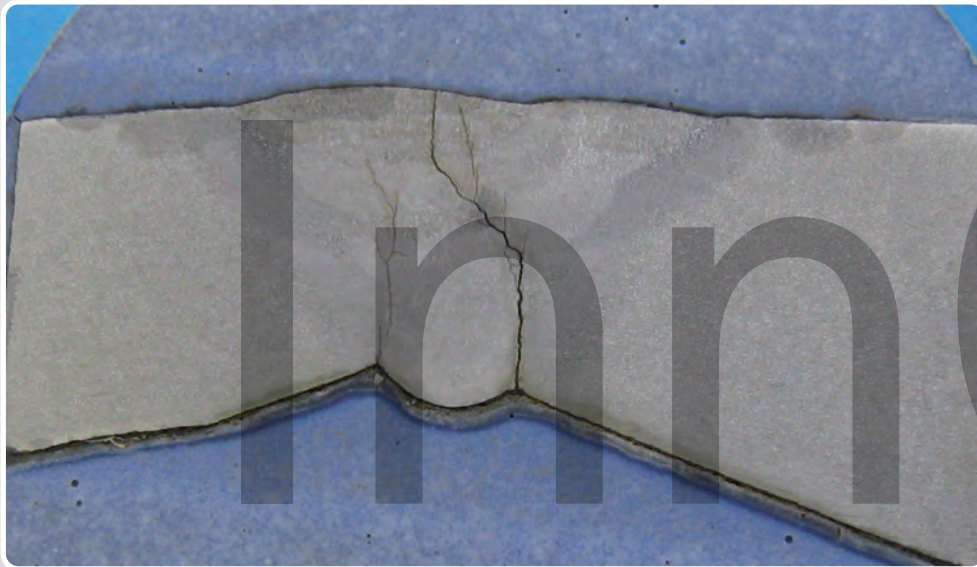
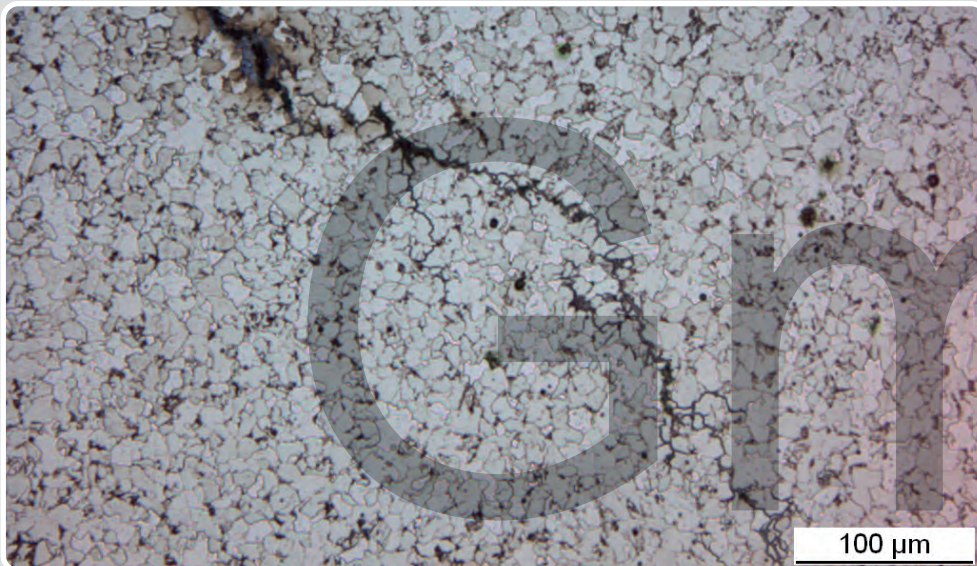
Das Schweißen ohne eine anschließende Wärmebehandlung von **unlegiertem Stahl (1.0405)** verursacht ungünstige lokale Eigenspannungen in der Schweißnaht, diese begünstigen Spannungsrisskorrosion. Allgemein wird bei unlegierten Stählen hauptsächlich interkristalline Spannungsrisskorrosion bei Anwesenheit von Alkalilaugen, Nitratlösungen, NO_x-haltigen oder Carbonat-haltigen Medien beobachtet (Stahl ist im Passivzustand).

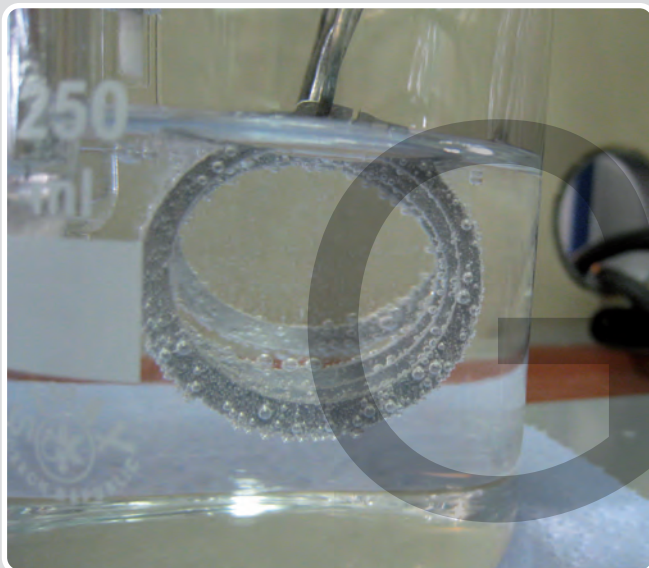
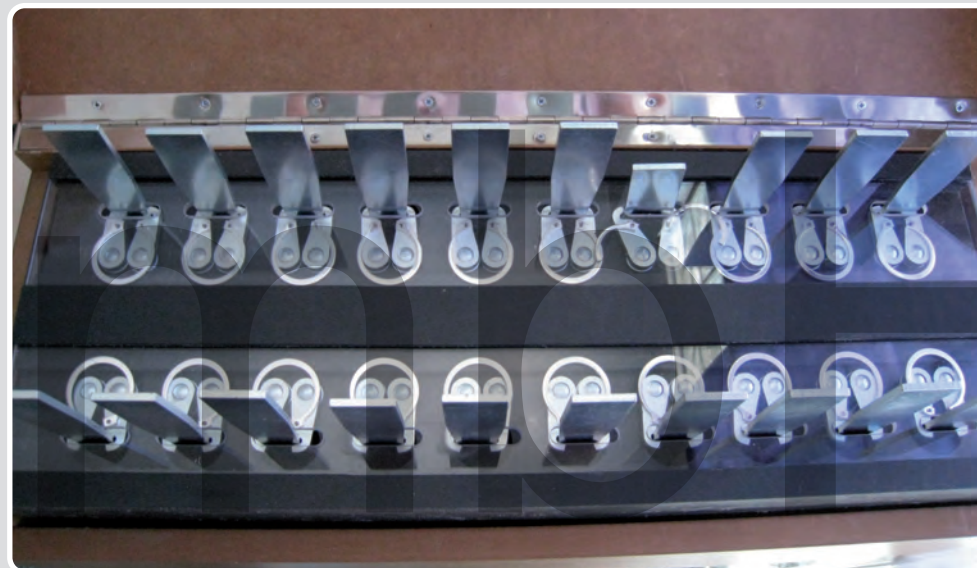
Wasserstoffversprödung durch Vorkonditionieren

Elektrochemisches Vorkonditionieren getestet bei InnCoo:
eine **primäre Wasserstoffversprödung** am Beispiel von Wellensicherungsringen kann man mittels elektrochemischer Vorkonditionierung nachstellen
→ durch statisches Polarisieren und zusätzliches Vorspannen in einer Verspannvorrichtung (siehe Bild unten)

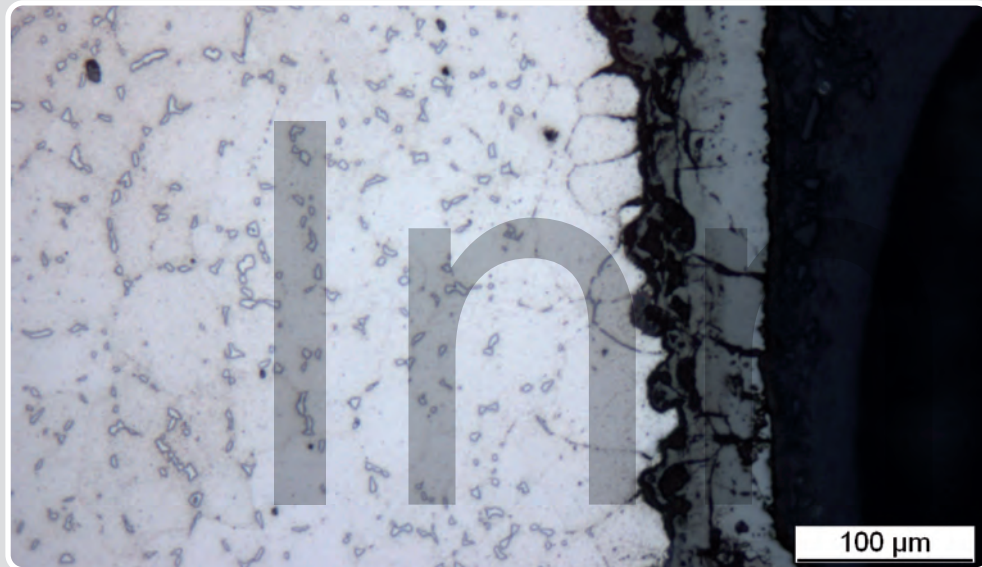
Ausschnitte eines Rauchgasrohres (1.4713) oxidiert und sulfidiert:

- Bildung von Metallsulfidphasen bei hohen Temperaturen (ca. 700°C)
- Ausbeulungen und Rissbildung

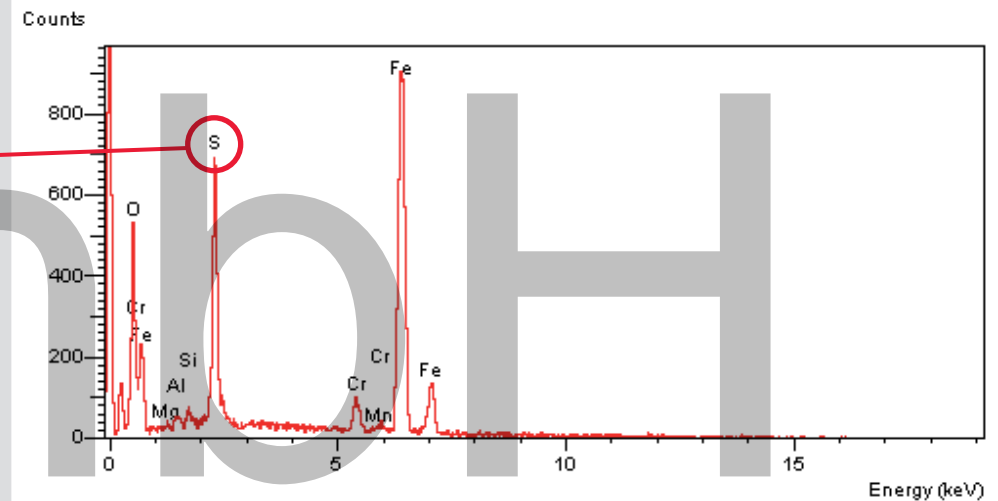
Bauteiloberfläche aus Hastelloy C wassergekühlt.
 Sollwert für Oberflächentemperatur 450°C.
 Die Mediumstemperatur (Brenngas) an der Außenseite bis 1270°C.

Korrosionsschadensmechanismus:

eine Mischung zwischen Oxidation, Heißgaskorrosion und Sulfidierung.
 Durch Heißgaskorrosion wird die Oxiddeckschicht (Chromoxid) aufgeschlossen,
 so dass an einzelnen Stellen tiefer Schwefel-Angriff erfolgt.

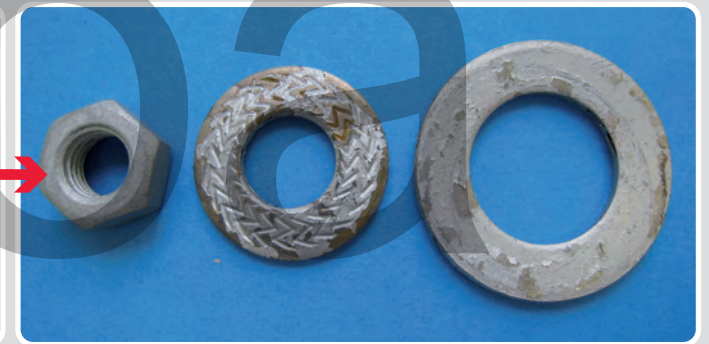
pH1

Beständigkeit von Dacromet 321, Geomet 321A und Geomet 500- beschichteten Bauteilen in aggressiven Reinigern mit pH 1-12:

saure Reiniger – Ablösung der Schicht – Korrosion des Untergrundmaterials

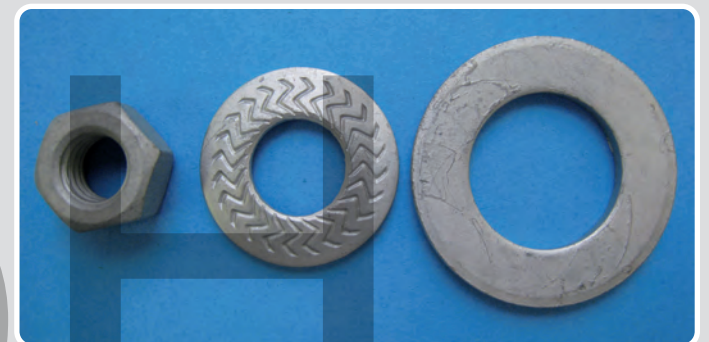
pH 12

alkalische Reiniger – keine äußerlichen Korrosionserscheinungen

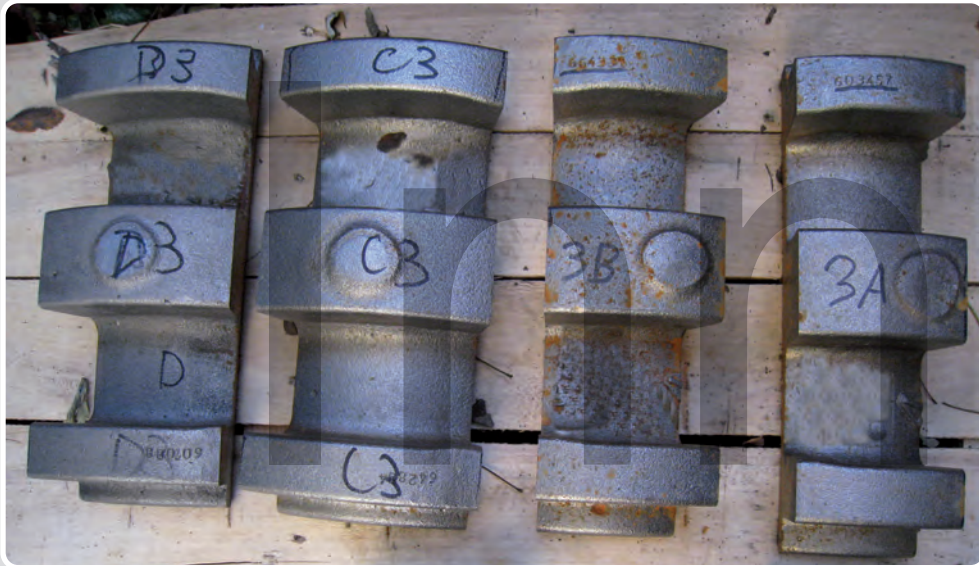
NiP-Beschichtungen

10 Tage Freibewitterung

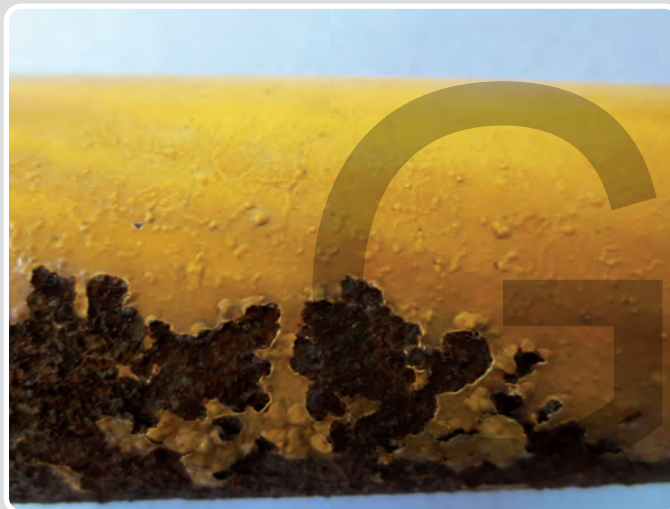
Die beschichtete Rohrkonstruktion wurde maritimem tropischen Klima ausgesetzt. Korrosion des Stahls mit Abblättern des Lacks und Unterwanderung + FFC am Stahl (**kathodische Delamination**).
